Sun Server X4-2

Notas del producto, versión 1.2

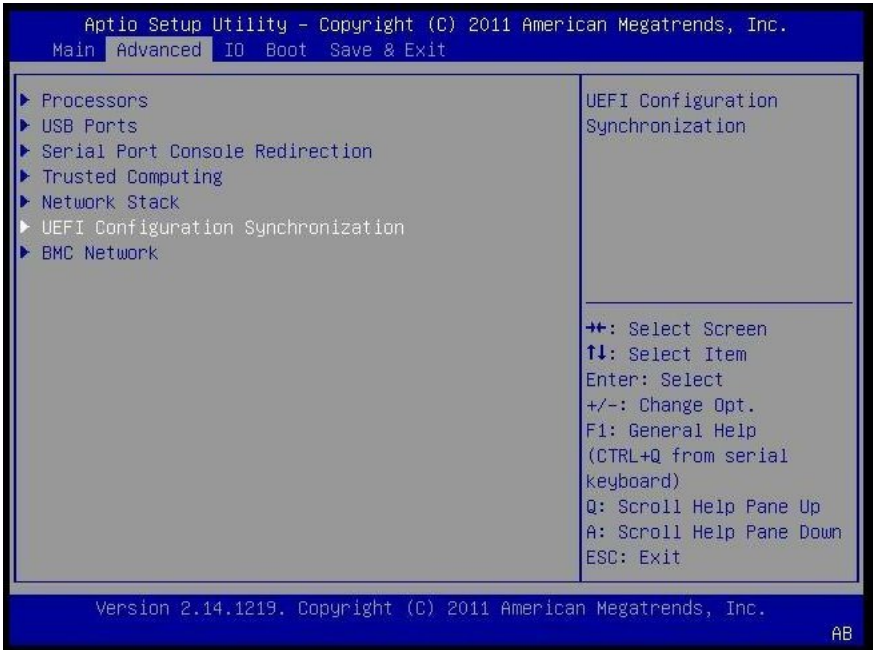
- Iniciar sesión en Oracle ILOM Remote Console o conectar el monitor directamente a un sistema para acceder a la utilidad de configuración de BIOS. En la utilidad de configuración de BIOS, haga clic en la ficha Advanced (Avanzado) y desplácese a UEFI Configuration Synchronization (Sincronización de configuración de UEFI). Pulse Intro para abrir el menú UEFI Configuration Synchronization (Sincronización de configuración de UEFI).

Synchronization Late está activada de manera predeterminada. Pulse Intro para activar o desactivar **Synchronization Late**. Guarde y salga de la utilidad de configuración de BIOS.
